# Luftbildauswertung

## Orientierende Kampfmittelvorerkundung

Gangkofen, Frontenhausener Straße 2

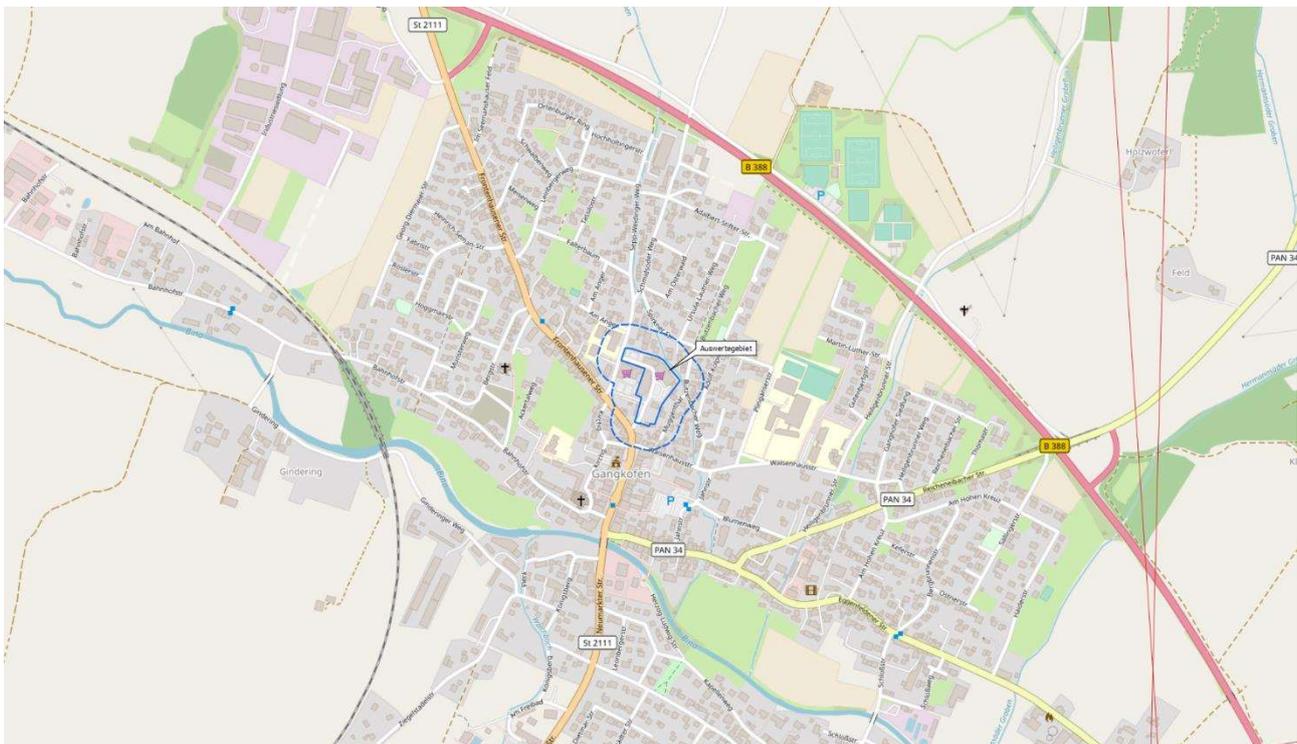
Abbildung 1: Auswertebereich, blau umrandet, mit 50-m-Sicherheitspuffer (Quelle der Kartengrundlage: OpenStreetMap)

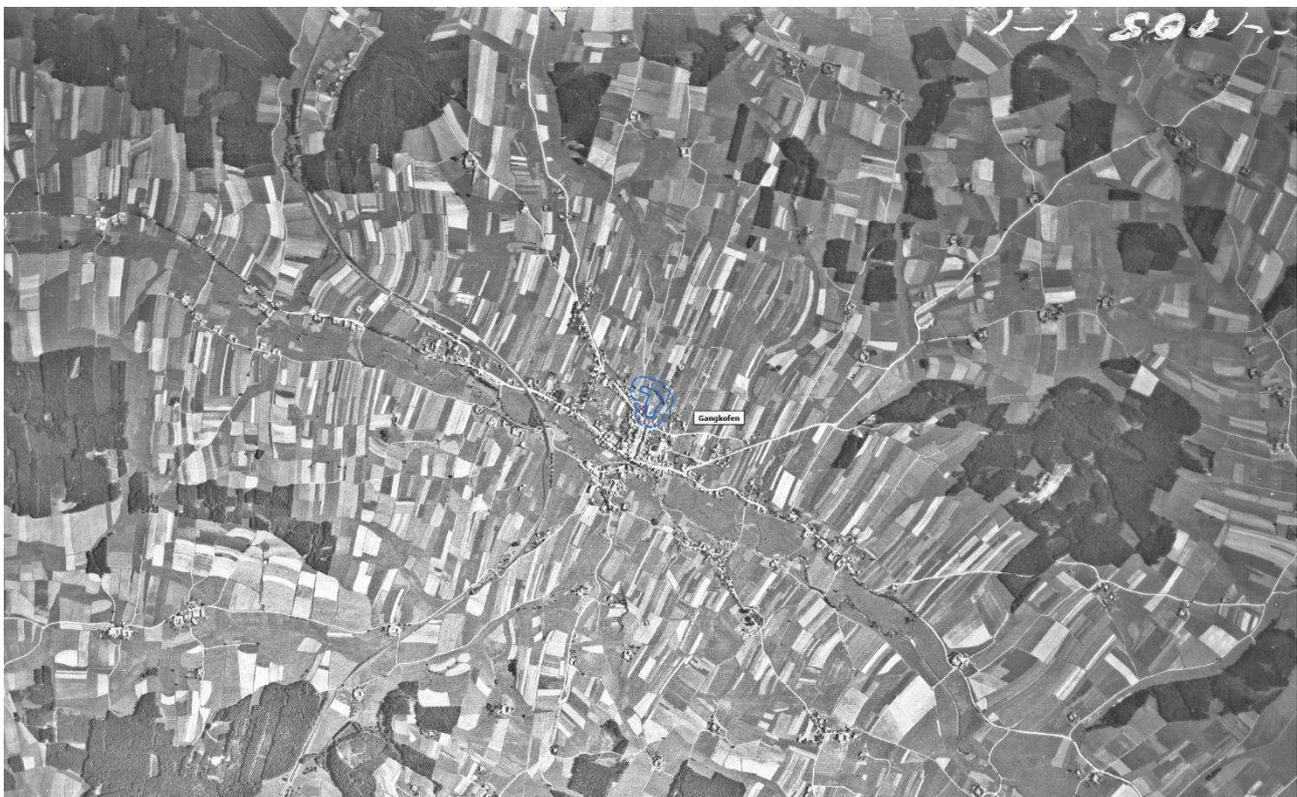
Abbildung 2: Orientierende Darstellung des Auswertebereiches und der weiteren Umgebung im Luftbild vom 14.07.1945 (Flug 4105/11, Bild 064).

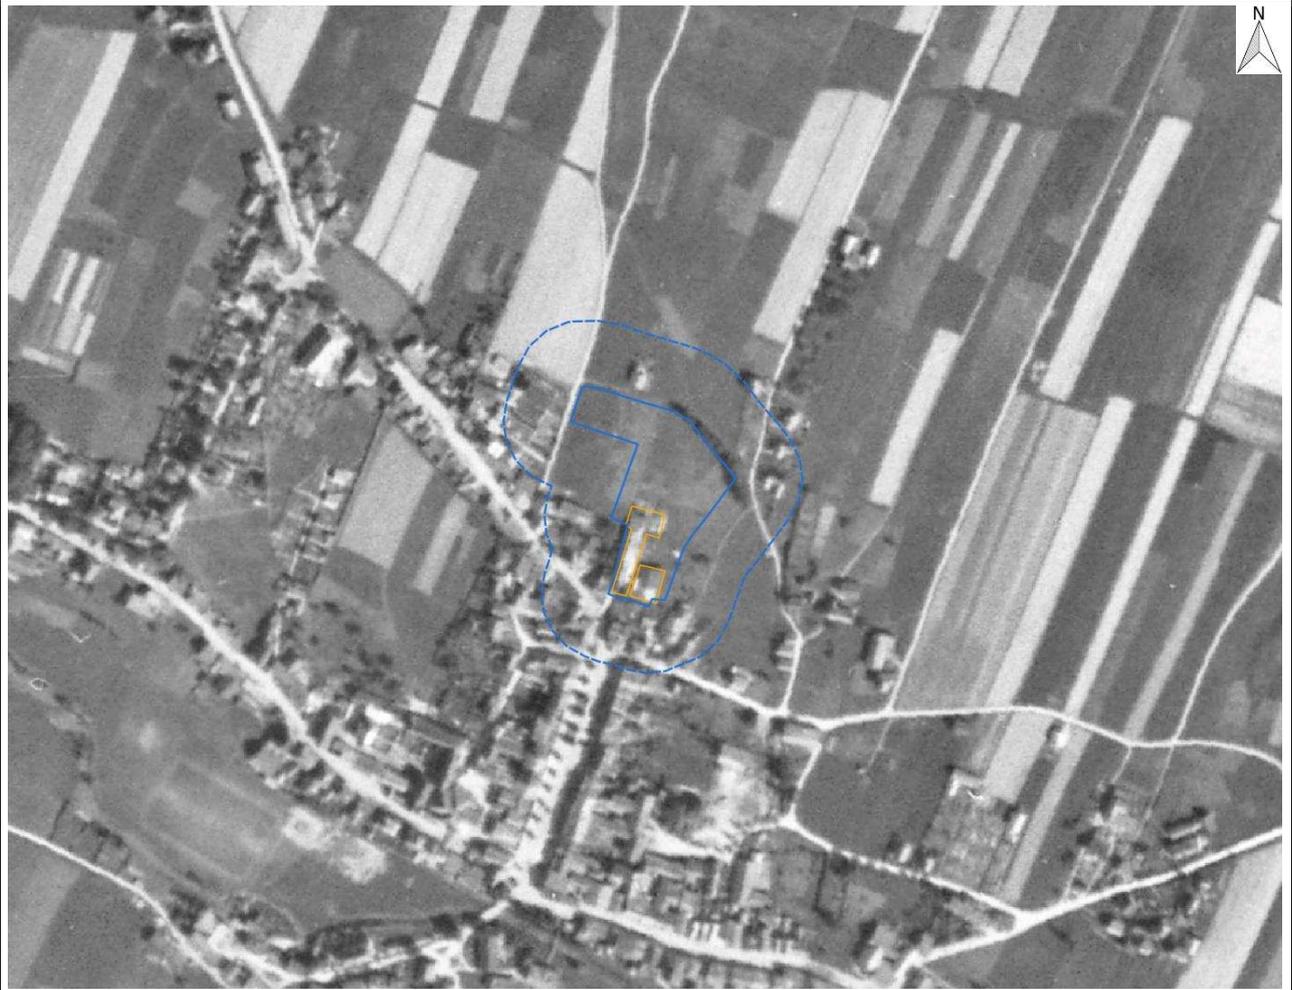
### 5.1.2 Befund auf historischem Luftbild (beispielhaft ausgewählt)

<b>Hinweise auf kampfmittelrelevante Strukturen im Auswertebereich:</b>	<input type="checkbox"/> Ja	<input checked="" type="checkbox"/> Nein
<b>Hinweise auf kampfmittelrelevante Strukturen in der Pufferzone:</b>	<input type="checkbox"/> Ja	<input checked="" type="checkbox"/> Nein
<b>Hinweise auf kampfmittelrelevante Strukturen in der näheren Umgebung:</b>	<input type="checkbox"/> Ja	<input checked="" type="checkbox"/> Nein

Hintergrund: Luftbild vom 27.08.1945 (Flug 3212/21, Bild 113)

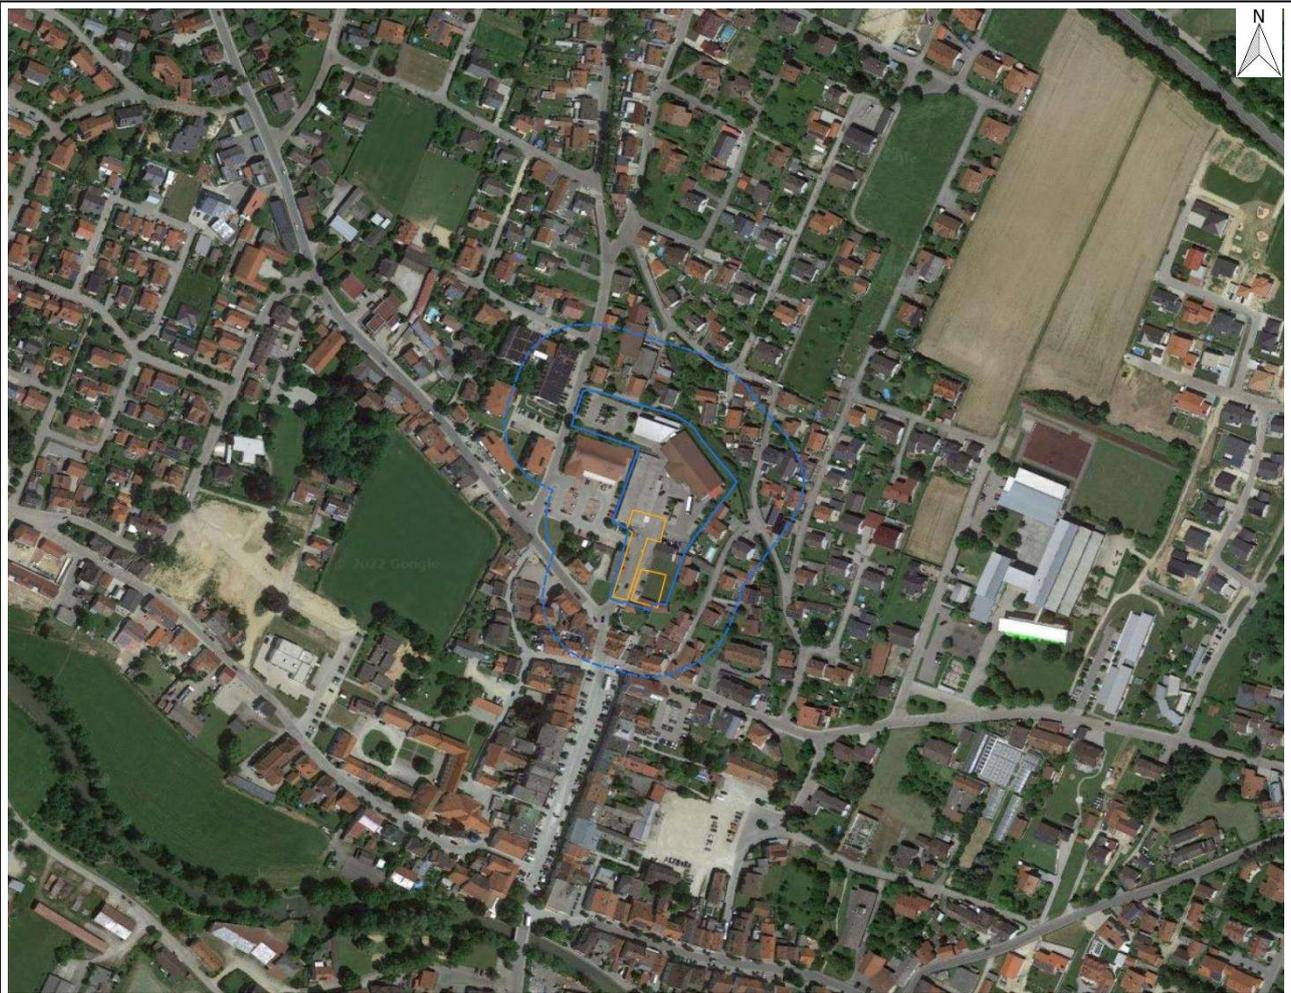
### 5.1.3 Befund auf aktuellem Luftbild

<b>Hinweise auf kampfmittelrelevante Strukturen im Auswertebiet:</b>	<input type="checkbox"/> Ja	<input checked="" type="checkbox"/> Nein
<b>Hinweise auf kampfmittelrelevante Strukturen in der Pufferzone:</b>	<input type="checkbox"/> Ja	<input checked="" type="checkbox"/> Nein
<b>Hinweise auf kampfmittelrelevante Strukturen in der näheren Umgebung:</b>	<input type="checkbox"/> Ja	<input checked="" type="checkbox"/> Nein

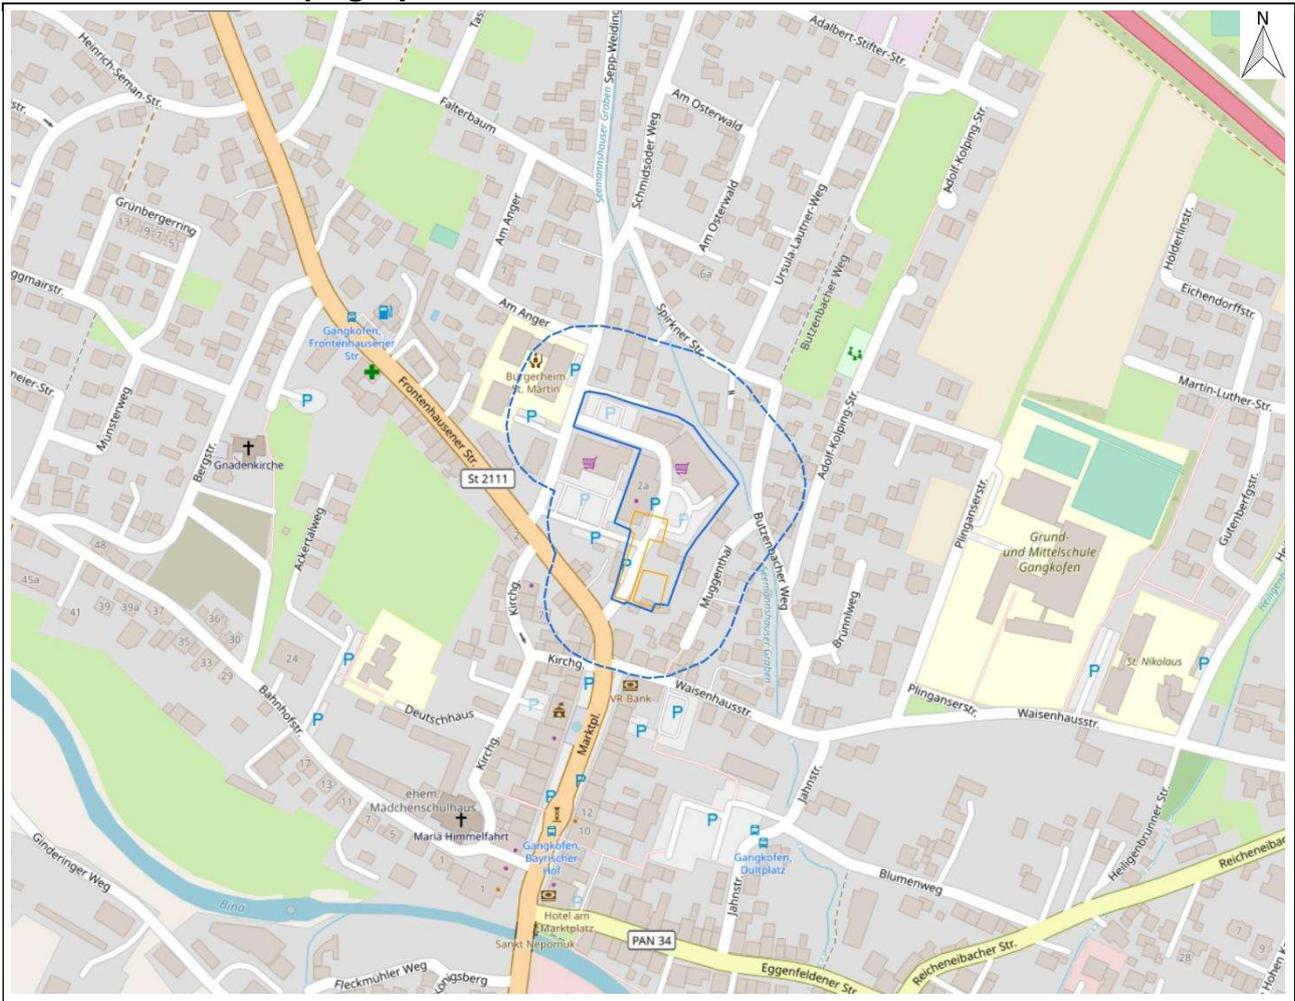
### 5.1.4 Befund auf topographischer Karte

<b>Hinweise auf kampfmittelrelevante Strukturen im Auswertegbiet:</b>	<input type="checkbox"/> Ja	<input checked="" type="checkbox"/> Nein
<b>Hinweise auf kampfmittelrelevante Strukturen in der Pufferzone:</b>	<input type="checkbox"/> Ja	<input checked="" type="checkbox"/> Nein
<b>Hinweise auf kampfmittelrelevante Strukturen in der näheren Umgebung:</b>	<input type="checkbox"/> Ja	<input checked="" type="checkbox"/> Nein
